Alfa Romeo Spider z silnikiem 2,0 l

Silnik pracuje nierówno, występują przerwy w zapłonie

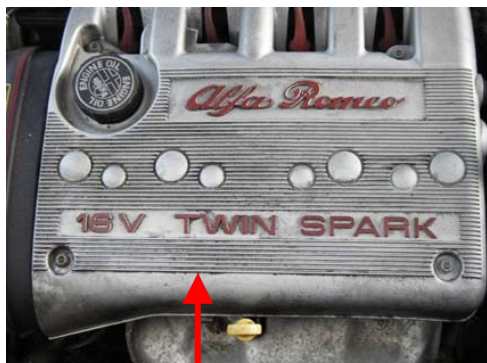
Pokrywa

Jeśli w pojazdach tych reklamuje się nierówną pracę silnika lub przerwy w zapłonie, możliwą przyczyną jest uszkodzony kabel prowadzący do cewki zapłonowej. W takim przypadku przewód zasilający cewki zapłonowej może być zaciśnięty i uszkodzony przez pokrywę z tworzywa sztucznego. W celu usunięcia tej usterki należy naprawić uszkodzony kabel. Aby wykluczyć ponowne uszkodzenie, trzeba przewód ten tak ułożyć, aby nie dochodziło do zaciśnięcia. Ewentualnie trzeba wygładzić krawędź pokrywy.

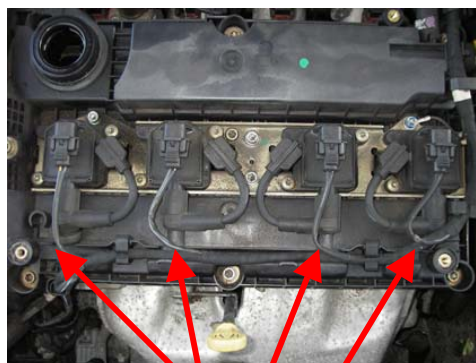
Przewody zasilające

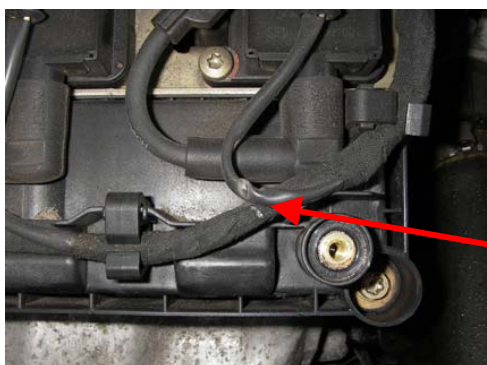
Uszkodzony kabel
