Fiat Ducato 3 Typ 250 Rok produkcji: 2006 – 2011 Wszystkie modele z drzwiami przesuwnymi

Nieprawidłowe działanie zamka centralnego

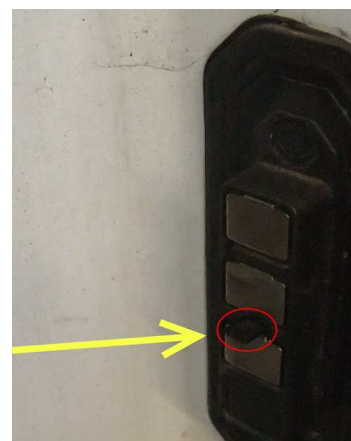
Jeżeli w wymienionych pojazdach zostanie zgłoszone nieprawidłowe działanie zamka centralnego, problem może być związany z nieprawidłowym ustawieniem lub zakleszczeniem kołka oporowego w płytce stykowej drzwi przesuwnych w słupku C (patrz rysunek).

1. Wymontować płytkę stykową drzwi przesuwnych.
2. Sprawdzić w drzwiach przesuwnych kołek wtykowy rozpoznający zaryglowanie, w razie potrzeby przywrócić płynność ruchu. Kołek oporowy powinien dawać swobodnie się przesuwając po wielokrotnym uruchomieniu i całkowicie wystawać z płytki.
3. Zamontować płytkę stykową drzwi przesuwnych.
4. Następnie sprawdzić przepływ elektryczny i działanie mechaniczne przeciwstyku w drzwiach przesuwnych. W razie potrzeby oczyścić powierzchnie styku.
5. Zamknąć drzwi przesuwne i sprawdzić działanie zamka centralnego.
