Fiat Stilo Wszystkie pojazdy

Lampka poduszki powietrznej zapala się

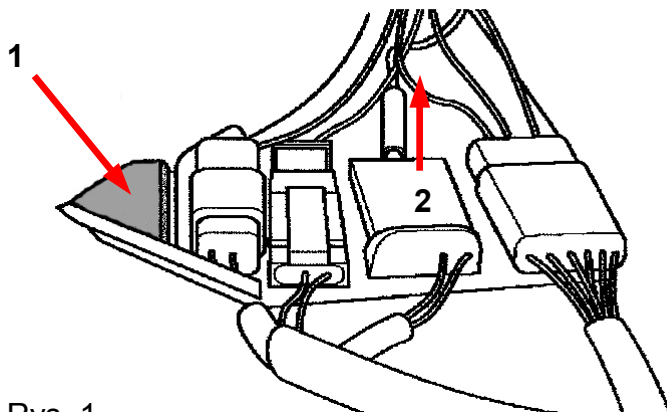
W razie reklamacji powyższego błędu możliwą przyczyną są wadliwe złącza wtykowe w wiązce kabli poduszki powietrznej/pasa bezpieczeństwa. Znajdują się one pod siedzeniem kierowcy. W tym przypadku postępować jak następuje:

- Odłączyć akumulator.
- Zdemontować uchwyt złączy wtykowych (p. Rys. 1 punkt 1).
- Podważyć złącze wtykowe w wiązce kabli poduszki powietrznej za pomocą małego śrubokrętu (p. Rys. 1 punkt 2).
- Przeprowadzić opaskę kablową przez uchwyt złącza wtykowego (p. Rys. 2).
- Złącze wtykowe owinąć taśmą izolacyjną tak, aby obie strony były ustalone względem siebie.
- Następnie złącze wtykowe zamocować opaską kablową na uchwycie (p. Rys. 3).
- Uchwyt na powrót wmontować pod siedzenie kierowcy, przyłączyć akumulator i skasować pamięć błędów.
