Ford Transit z dwuskrzydłowymi drzwiami tylnymi, model z roku 2000

Awaria ogrzewanej szyby tylnej lub centralnego zamka.

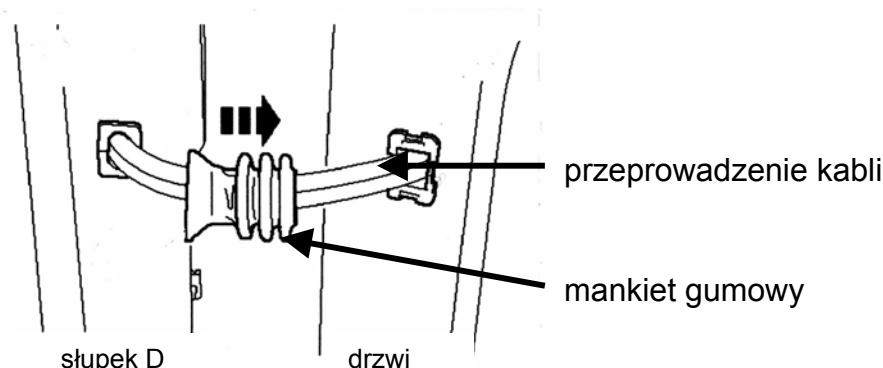
Jeśli w pojazdach tych zgłaszane są awarie ogrzewanej szyby tylnej lub centralnego zamka, to możliwą przyczyną usterki jest uszkodzenie wiązki kabli drzwi tylnych. W celu usunięcia usterki trzeba zamontować zmienioną wiązkę, z wzmocnieniem osłony przeprowadzenia kabli. W tym celu należy postępować następująco:

- Zdjąć tapicerkę drzwi tylnych i folię uszczelniającą w górnej części.
- Zależnie od wyposażenia, odłączyć wtyczkę szyby ogrzewanej i trzeciego światła hamowania.
- Wymontować lampę tylną. Za nią znajdują się połączenia wtyczkowe wiązki kabli drzwi tylnych, które trzeba rozłączyć.
- Odciągnąć mankiet gumowy (patrz rysunek) i odcepić przeprowadzenie wiązki z drzwi i słupka D.
- Wyciągnąć wiązkę.
- Włożyć nową wiązkę i zamontować ponownie wszystkie części w odwrotnej kolejności.
- Sprawdzić działanie wszystkich systemów.
