## **Mercedes Benz, klasa M (W163), typ 163.136/154/172.A, od nr 057949 do 085961**

### **Silnik się nie uruchamia**

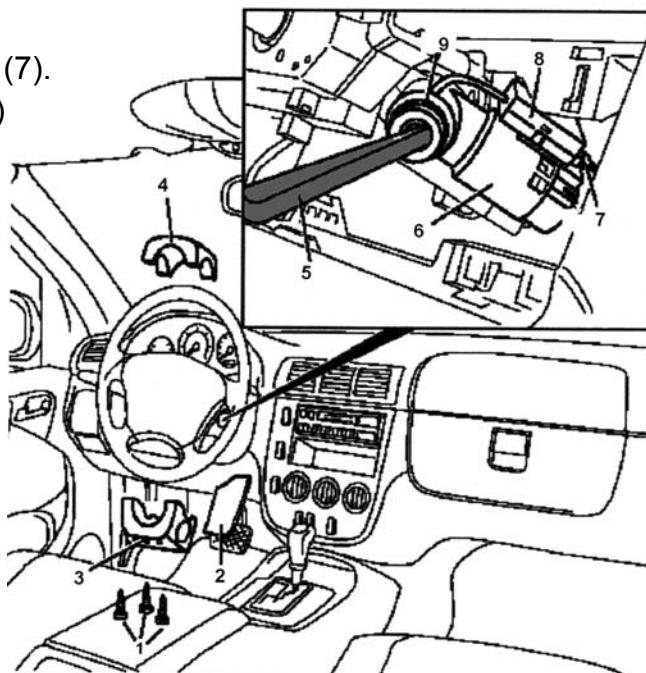
Przyczyną braku możliwości uruchomienia silnika może być uszkodzona cewka urządzenia nadawczo-odbiorczego (transpondera). Występuje to szczególnie często przy niskich temperaturach. Zwykle zapisywane są kody błędów P1570 i B1703. W takim przypadku trzeba sprawdzić datę na cewce transpondera. Jeśli data jest wcześniejsza niż 49 tydzień 1998, należy cewkę wymienić. W tym celu trzeba:

- Odczepić osłonę (2) z prawej strony obok kolumny kierownicy.
- Odkręcić wkręty mocujące osłonę (1).
- Zdjąć osłonę kolumny kierownicy (3 i 4).
- Wysunąć moduł sterujący (8) ze wspornika wyłącznika zapłonu (6).
- Rozłączyć połączenie wtyczkowe (7).
- Wycisnąć cewkę transpondera (9) z tulei wyłącznika zapłonu przy pomocy małego klina (5).
- Wymontować moduł sterujący z cewką transpondera.
- Zmontować cewkę z modułem sterującym i wbudować wszystkie części w odwrotnej kolejności.
- Skasować pamięć błędów.
- Sprawdzić działanie systemu.
