## **Opel Vectra C Caravan** **Rok budowy od 2004 do 28.02.2005** **Wszystkie pojazdy z elektryczną klapą tylną**

### **Wadliwa klapa tylna/ Klapa tylna nie zamyka się**

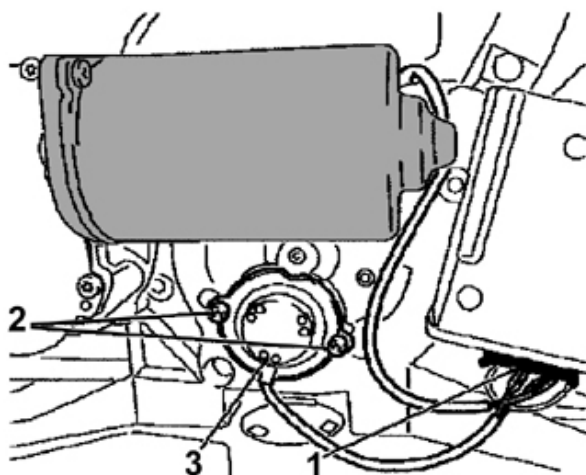
W razie reklamacji powyższej wady przyczyną może być wadliwy potencjometr, który jest odpowiedzialny za proces zamykania. Po uruchomieniu klapa zatrzymuje się po ok. 2/3 przebiegu. W takim przypadku postępować jak niżej:

- Odłączyć akumulator.
- Zdemonstować okładzinę bagażnika.
- Wymontować potencjometr. W tym celu wyciągnąć wtyk przewodu F9 □ 34 (p. Rys. 1 punkt 1). Następnie zdemonstować śruby (p. Rys.1 punkt 2) i wyjąć potencjometr (p. Rys.1 punkt 3).
- Zdjąć blokadę we wtyku. (p. Rys. 2). **Uwaga!** Zanotować barwy przewodów oraz położenia wtyków kołków wtykowych.
- Podane 3 kołki (p. Rys. 3) odblokować odpowiednim narzędziem i wyjąć z wtyku.
- Włożyć kołki nowego potencjometru do wtyku. Kołki muszą zatrzaskać w sposób słyszalny.
- Na powrót zmontować wtyk.
- Wbudować potencjometr i na powrót przyłączyć wtyk.
- Przyłączyć akumulator.
- Następnie klapę tylną 5x zamknąć i otworzyć ręcznie.
- Na koniec zamknąć 2x klapę tylną automatycznie.
- Jeżeli działanie przebiega poprawnie, wszystkie
