**Opel**

**Zafira B**

**Silnik: Z19DT, Z19DTH, Z19DTL**

## Hałas / wolne koło prądnicy

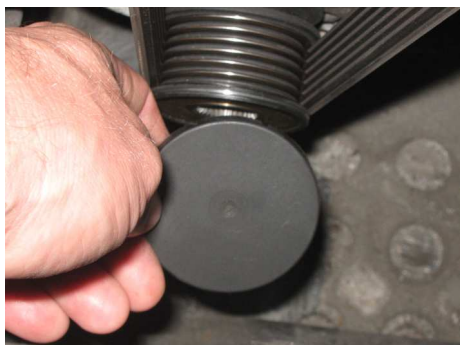
Brak osłony lub uszkodzona osłona na kole pasowym wolnego koła prowadzi do przedwczesnego zużycia. Najczęściej zauważyć można to po odgłosie (uszkodzone łożysko w wolnym kole). W celu naprawy należy wymienić wolne koło z kołem pasowym lub prądnicę.

Zdjęcie pokazuje przykładową osłonę i wolne koło.

Wskazówka: podczas montażu prądnicy koniecznie zwrócić uwagę na obecność osłony. Osłona jest dostępna u producenta pojazdu także osobno pod numerem art. 93167817.
