Peugeot 306 Od roku produkcji 02.1996

Migocze kontrolka poduszki powietrznej

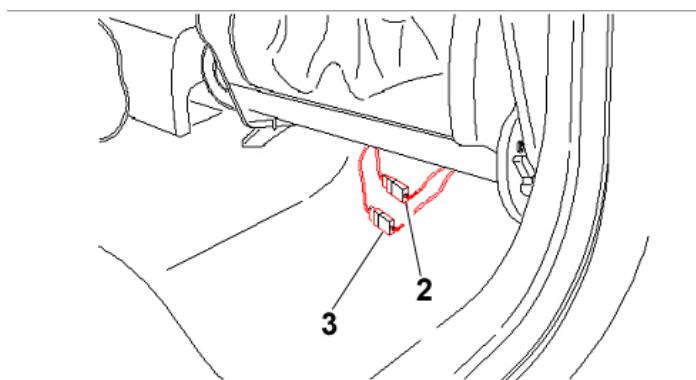
Rys. 1

Jeśli reklamuje się wyżej wymienioną usterkę, możliwą przyczyną są wadliwe połączenia wtykowe na wiązce przewodów poduszki powietrznej / pasa bezpieczeństwa: W takim przypadku postępować jak następuje:

- Połączenia wtykowe wiązki przewodów znajdują się pod siedzeniem.
- Odpręgnąć połączenie wtykowe (pomarańczowe) od wiązki przewodów napinacza pasa bezpieczeństwa (patrz rys. 1 punkt 2).
- Odpręgnąć połączenie wtykowe od wiązki przewodów bocznej poduszki powietrznej (patrz rys. 1 punkt 3).
