## Renault Laguna II z silnikiem 2,2 l Diesel

### Utrata mocy i klapiące dźwięki z komory silnika

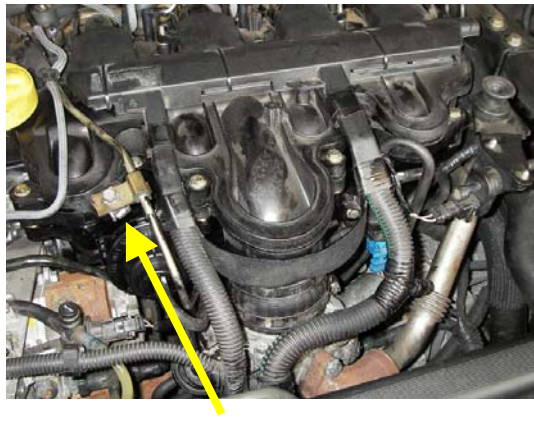
Jeśli w pojazdach tych reklamuje się, że silnik nie osiąga pełnej mocy i z komory silnika słychać klapiące dźwięki, możliwą przyczyną jest uszkodzony moduł klap. Znajduje się on między kolektorem ssącym a głowicą. W obu opisanych przypadkach możliwe jest pęknięcie wałka sterującego w module kłapy, powodujące że jedna z kłap się nie otwiera ani nie zamyka.

moduł kłap

W celu usunięcia usterki należy wymienić moduł kłap.

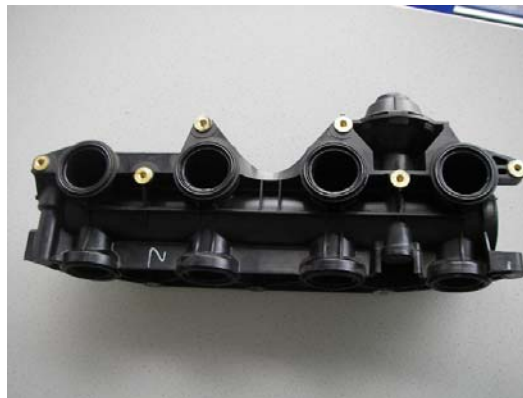
moduł kłap (wymontowany)
