Saab 9-3 Cabrio Rok budowy 1998 - 2000

Awaria pokrycia elektrycznego.

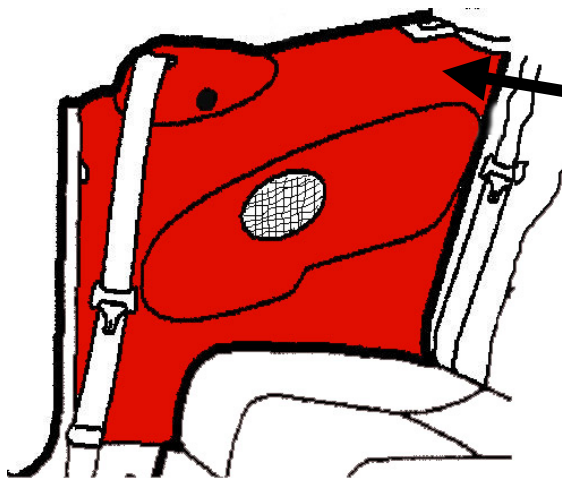
Okładzina boczna (prawa strona)

W razie reklamacji w tych pojazdach, że pokrycie nie działa lub pozostaje nieruchome przy otwieraniu/zamykaniu, możliwą przyczyną jest wadliwy mikro-wyłącznik blokady pokrycia. W pamięci błędów mogą równocześnie pojawić się kody błędów B2025, B2026, B2030, B2031. Aby usunąć błąd, należy wymienić wadliwy mikro-wyłącznik. Znajduje się on po lewej i po prawej stronie za tylną okładziną boczną. W celu wymiany należy zdemonstrować okładzinę boczną z tyłu.

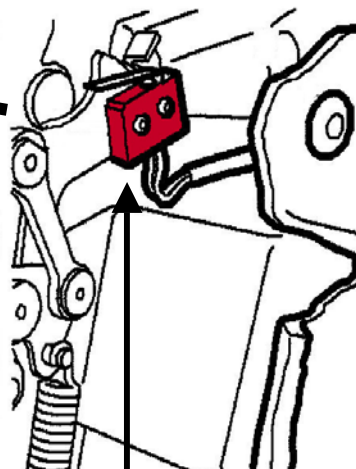
Mikro-wyłącznik
