Alfa Romeo 147, wszystkie wersje z bocznymi poduszkami powietrznymi

Zapalanie się lampki kontrolnej poduszki powietrznej.

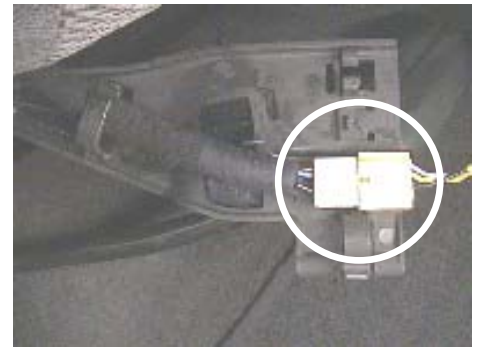
Przyczyną powyższej usterki może być wtyczka łącząca z wiązką kabli poduszek powietrznych (patrz rysunek). Przy zmianie położenia siedzenia połączenie to jest rozciągane. W wyniku złego ułożenia kabla i brakującego mocowania wiązki połączenie to się rozluźnia i kontakt zostaje przerwany.

- Odłączyć biegun ujemny akumulatora.
- Odczepić mocowanie wiązki od dolnej części wspornika, przez obrócenie mocowania do przodu i odłączenie w punkcie obrotu.
- Zacisnąć połączenie wtyczkowe.
- Następnie ułożyć wiązkę jak na ilustracji i umocować opaskami z tworzywa sztucznego.
