BMW szeregu 3 (E 46) z pamięcią ustawienia siedzeń,

Niedokładny powrót lusterka zewnętrznego do pierwotnego położenia.

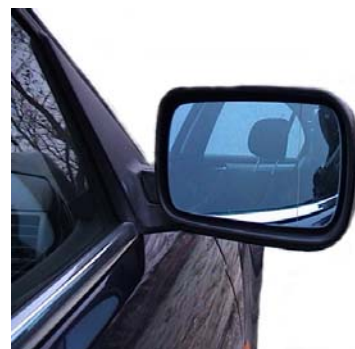
Jeśli reklamowana jest wyżej wymieniona usterka, to jej przyczyną tego może być urządzenie sterujące ustawieniem lusterka (pamięć ustawienia lusterka).

Przy włączeniu biegu wstecznego prawe lusterko odchyła się tak, aby kierowca mógł widzieć krawężnik. Po włączeniu biegu do jazdy do przodu lusterko powinno wrócić do swojego pierwotnego położenia. W ww pojazdach zdarza się jednak, że w wyniku zmian mechanicznych w przekładni lusterka nie następuje jego dokładny powrót do pozycji wyjściowej. Pozycja lusterka zmienia się przy każdym ponownym włączeniu wstecznego biegu o ok. 2° wyżej. Dopiero po użyciu przełącznika pamięci siedzeń, lusterko przechodzi z powrotem do pierwotnego położenia.

Usunięcie usterki wymaga wymiany urządzenia sterującego (pamięć ustawienia lusterka) lusterkiem po stronie pasażera. W celu wymiany tego urządzenia należy zdemontować tapicerkę drzwi.
