Citroen C4 Picasso i Grand Picasso Od roku budowy 2006 Wszystkie pojazdy z sekwencyjną skrzynią biegów

Uruchomienie silnika jest niemożliwe

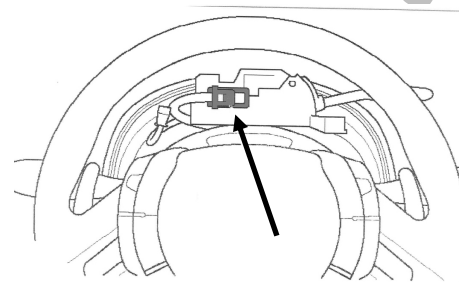
Rys. 1

Jeżeli klient zgłosi opisany błąd, przyczyną może być wadliwe połączenie wtykowe. Ze względu na nieprawidłowy styk na wyświetlaczu w kokpicie jest wskazywany bieg „A1”, mimo że dźwignia zmiany biegów znajduje się w położeniu neutralnym. To uniemożliwia rozruch silnika. Ponadto mogą zostać zarejestrowane kody błędów dotyczące skrzyni biegów. W takim przypadku należy sprawdzić, czy styk między przełącznikiem biegów a wtyczką wielokrotną jest prawidłowy, patrz rys. 1 i 2. Jeżeli jedna z wtyczek się poluzowała, należy na stałe przywrócić stabilne osadzenie.
