Citroen Jumper II Z silnikiem 2,8 HDI Numery seryjne 17443608 do 17545710

Pojazd źle uruchamia się

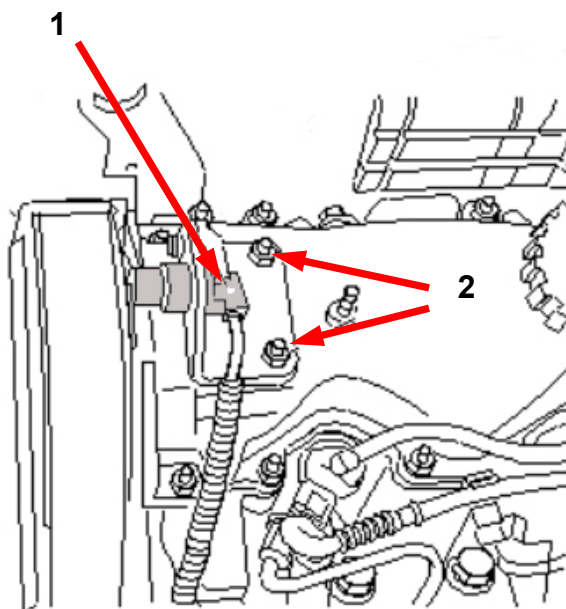
Jeśli występuje powyższy błąd, to jego przyczyną może być niewłaściwe położenie czujnika wałka rozrządu. Okoliczność ta prowadzi do tego, że silnik źle uruchamia się. Wskutek wadliwej geometrii jarzma uchwytu czujnika wałka rozrządu odległość między czujnikiem i kołem wałka rozrządu jest za duża. W takim przypadku trzeba skorygować położenie czujnika za pomocą dwóch podkładek. Te podkładki, o dość określonej „grubości”, można uzyskać u producenta.

- Odłączyć akumulator.
- Zdjąć osłonę silnika.
- Zdjąć wtyczkę z czujnika (p. Rys.1 punkt 1).
- Odkręcić nakrętki mocujące uchwytu (p. Rys. 1 punkt 2) i uchwyt wyjąć do góry.
- Obie rozpórki zaopatrzyć w jedną podkładkę.
- Ponownie zamontować uchwyt czujnika. Jednakże nakrętki mocujące tylko lekko dokręcić tak, aby uchwyt mógł się jeszcze poruszać.
- Uchwyt tak wyregulować, aby odległość między czujnikiem i znacznikiem odniesienia na kole wałka rozrządu wynosiła 0,8 –1,5 mm (p. Rys. 2).
- Dokręcić nakrętki mocujące.
- Wymontowane części na powrót zamontować – w
