## **Mercedes-Benz, typ 170 (SLK), 202 (klasa C), 208 (CLK), 210 (klasa E) z automatyczną skrzynią biegów**

### **Zablokowanie dźwigni skrzyni biegów.**

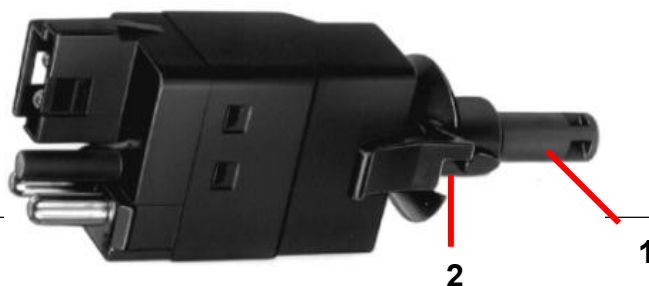
Jeśli użytkownicy tych pojazdów zgłaszają trudności z przełączaniem dźwigni zmiany biegów z położenia parkowania (pomimo naciśniętego pedału hamulca), to prawdopodobną przyczyną awarii jest wyłącznik światła hamowania. Gdy uszkodzony jest ten wyłącznik, moduł dźwigni skrzyni biegów nie otrzymuje sygnału o naciśnięciu hamulca i nadal utrzymuje blokadę zabezpieczającą dźwignię. W pamięci błędów tego modułu dźwigni nie są zapisywane żadne błędy. W celu usunięcia tej usterki trzeba wymienić wyłącznik światła hamowania.

- Wyciągnąć całkowicie trzpień uruchamiający (1) wyłącznika światła hamowania.
- Nacisnąć do oporu pedał hamulca.
- Włożyć wyłącznik w uchwyt i obrócić, do zaskoczenia blokady (2).
- Zwolnić pedał hamulca. Obszar włączania wyłącznika ustawi się automatycznie.

- Zdjąć tapicerkę pod kołem kierownicy.
- Odłączyć wtyczkę od wyłącznika światła hamowania.
- Wyłącznik obrócić i wyjąć.
