Opel **Opel Corsa C** **Od roku produkcji: 2003**

Deska rozdzielcza czasami nie działa.

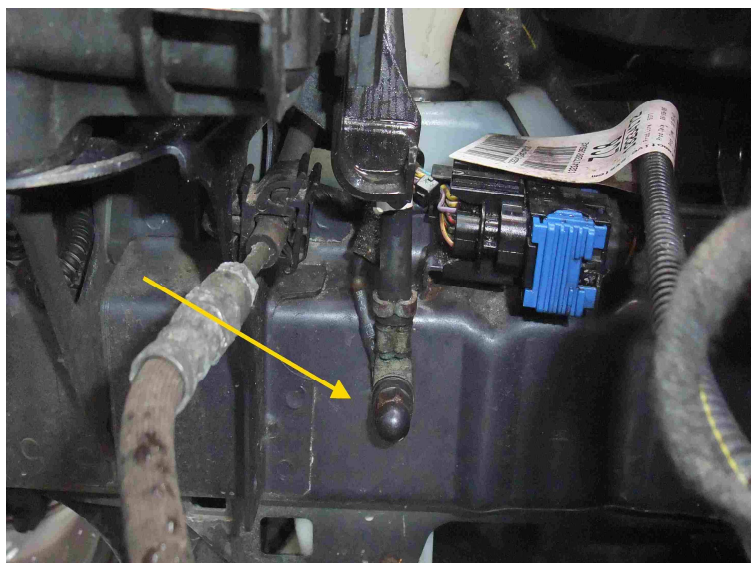
Sprawdzić punkt masowy na karoserii w komorze silnika (patrz zdjęcie). Sprawdzić, czy nakrętka kołpakowa jest dokręcona i czy połączenia kablowe nie są skorodowane i prawidłowo osadzone.

Jeżeli kable łączące z masą są poluzowane, należy zamontować dodatkową podkładkę sprężystą/pierścień sprężysty w celu zapewnienia stabilnego mocowania.
