## OPEL

### Corsa C

### Silnik: CZ10XE + Z12XE

#### Problemy z OBD-AU

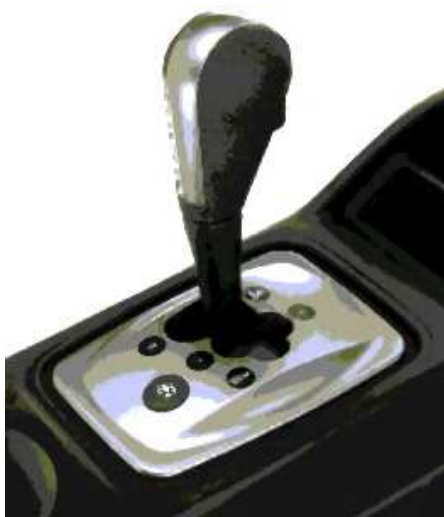
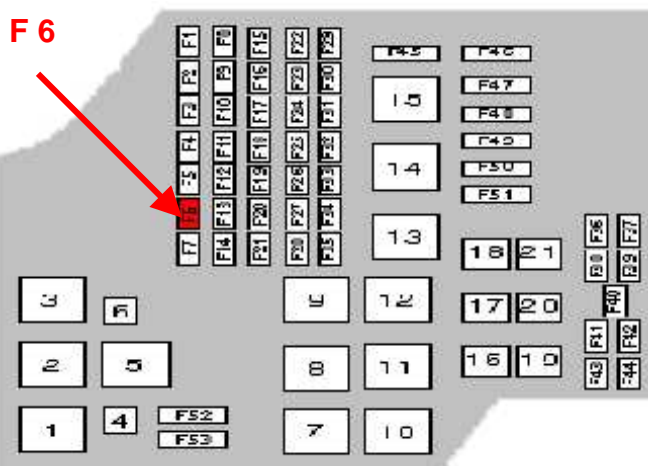
dźwignia przełączania biegów przekładni MTA kasetka bezpieczników komora silnika

W przypadku ww. pojazdów przy przeprowadzaniu badania spalin OBD może dojść do problemów komunikacyjnych pomiędzy urządzeniem do badania spalin a sterownikiem. W tych przypadkach należy usunąć bezpiecznik (F6) przekładni MTA przed rozpoczęciem kontroli spalin. Następnie można postępować zgodnie z przebiegiem testu aż do kroku "Start silnika". Przed startem silnika należy ponownie wstawić bezpiecznik. Po odczekaniu 20 sekund można kontynuować kontrolę spalin OBD.
