Opel Astra-G, Corsa-C, Combo, Vectra-B, Zafira 2001 – 2002, z silnikami Z14XE, Z16XE, Z16SE, Y16XE, Z18XE

Nierówna praca silnika, zła praca na biegu jałowym, szarpanie.

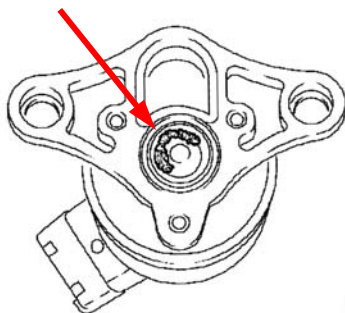
Rys. 1

W przypadku zgłaszania wyżej wymienionych usterek, ich przyczyną może być zanieczyszczony zawór AGR (recyrkulacji spalin).

- Wymontować zawór AGR i sprawdzić, czy nie jest zanieczyszczony.
- W razie zanieczyszczenia usunąć cząstki brudu przy pomocy szczotki mosiężnej albo skrobaka (patrz rysunek 1).
