## Saab 9-3

### Samochód samoczynnie się zamyka i otwiera, silnik nie daje się uruchomić.

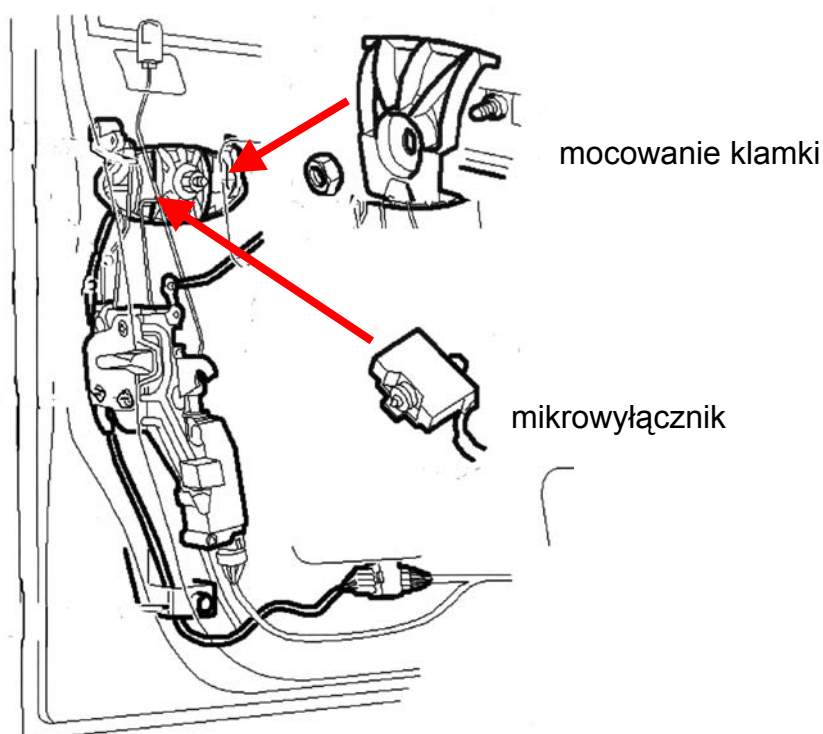
Uszkodzony przewód mikrowyłącznika przy przedniej klamce drzwi może być przyczyną samoczynnego zamykania się i otwierania centralnego zamka. Przewód ten (patrz rysunek) może się zakleszczyć między klamką, a obejmami mocującymi. W wyniku tego uszkodzenia może dochodzić do błędów w centralnym zamku i instalacji alarmowej. W celu usunięcia ustarki trzeba wymontować klamkę i sprawdzić, czy kabel mikrowyłącznika nie jest uszkodzony. Jeśli tak, należy wymienić kompletną klamkę włącznie z mikrowyłącznikiem.
