Volvo V70 Kombi, rok produkcji do 2000

Wymiana żarówki w górnej części lampy tylnej.

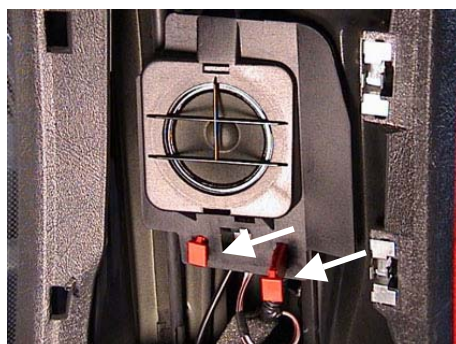
Rys. 1

- Odczepić pokrywę głośnika (rys. 1).
- Wyciągnąć obie czerwone blokady mocowania głośnika (rys. 2).
- Odhaczyć dolne zaczepy mocowania głośnika i wyciągnąć mocowanie w dół (rys. 3).
- Odhaczyć oprawkę żarówek (rys. 4).
- Wymienić żarówkę, sprawdzić działanie.
- Części zamontować w odwrotnej kolejności.
