Boletim Informativo

Alfa Romeo Tipo 147 Todos os modelos

Ruídos no travão da roda traseira Desgaste unilateral Funcionamento defeituoso do travão de mão

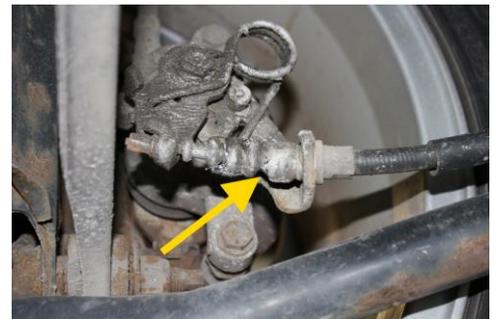
Devido a uma manga de proteção contra o pó com defeito (Fig.) ou devido a um revestimento com defeito, entra humidade ou sujidade no cabo Bowden. Devido a corrosão ou a danos internos é causado o encravamento do cabo do travão de mão. O cabo na pinça do travão não retorna para a posição de fim de curso, que também resulta numa baixa pressão de encosto do calço do travão no disco do travão. A fricção produzida durante a condução produz ruídos indesejados e desgasta simultaneamente o calço e o disco do travão. Neste caso deve-se controlar os cabos do travão de mão e event. substituir. Se os calços ou os discos dos travões tiverem sido danificados, deve-se proceder igualmente à substituição dos mesmos.
