Boletim Informativo

Aviso de reparação para o travão de disco BMW / MINI Todos os modelos

Aviso para a substituição de calços e discos de travões

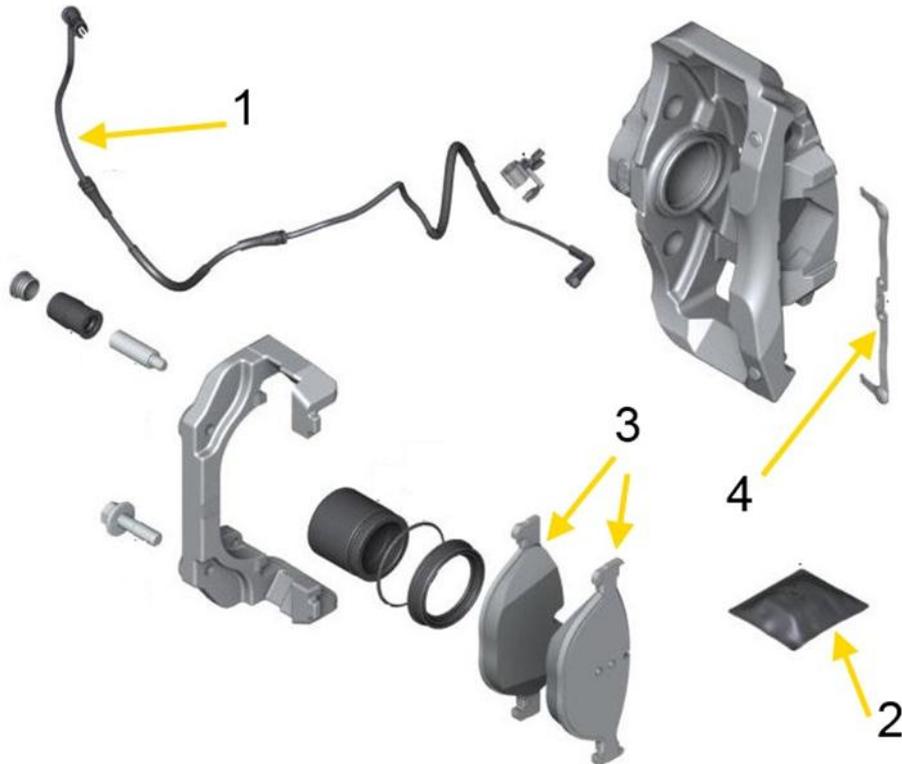
Figura

As seguintes peças sobressalentes (ilustradas com números na figura) devem ser sempre substituídas ou são necessárias aquando da substituição dos calços dos travões.

- Calço – fio avisador do desgaste (1)
- Lubrificante para calços (2)

- Fio avisador do desgaste do calço (1)
- Lubrificante para calços (2)
- Calços de travões (3)

Nos veículos com mais de 48 meses recomenda-se, em ambos os casos, a substituição da mola de retenção (4).

O gráfico ilustrado a seguir destina-se exclusivamente a facilitar a compreensão do conteúdo do documento e não corresponde aos componentes do veículo.
