# Boletim Informativo

## **Opel Meriva-B Ano de fabrico 2010-2013 Todos os modelos com travão de estacionamento elétrico (EPB)**

**Luz de aviso EPB ativada**

**Código de erro: C0298**

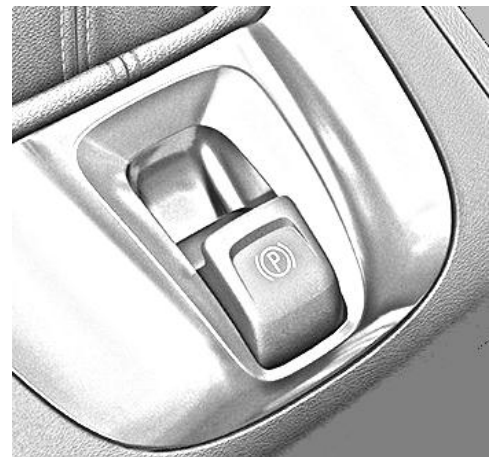
Uma deformação da tampa cromada pode provocar o encravamento do interruptor.

Nestes casos, deve-se controlar a situação de montagem entre o interruptor e a tampa cromada, por baixo do revestimento na alavanca de velocidades.

Se for detetada a falta de espaço, deve proceder-se à substituição da tampa cromada e do revestimento.
