Alfa 156 Todos os modelos

Cobertura da caixa de fusíveis soltase.

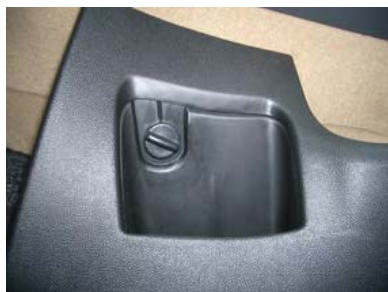
Figura 1

Se, nestes veículos, for relatado que a cobertura da caixa de fusíveis se solta, uma causa possível é uma força de tensão insuficiente dos grampos de retenção. Para eliminar o problema tem que ser montada uma cobertura modificada com um parafuso de retenção (Figura 1). Para isso, proceda do seguinte modo:

- Remover a cobertura antiga.
- Remover a arruela de plástico do parafuso de retenção da cobertura nova e extrair o parafuso (Figura 2).
- Montar a cobertura e fazer uma marcação no painel de instrumentos através do furo do parafuso de retenção.
- Remover de novo a cobertura e fazer na marcação um furo de 8 mm no painel de instrumentos.
- Montar grampo de metal com a rosca sobre o furo (Figura 3).
- Inserir novamente o parafuso de retenção e arruela de plástico na cobertura e montar a cobertura.
- Fixar parafuso de retenção.

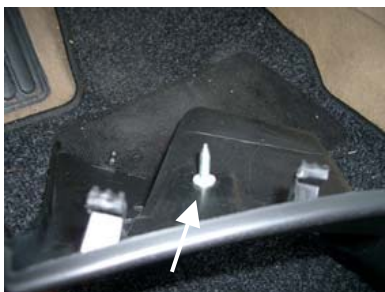
Figura 2

Parafuso com arruela de plástico

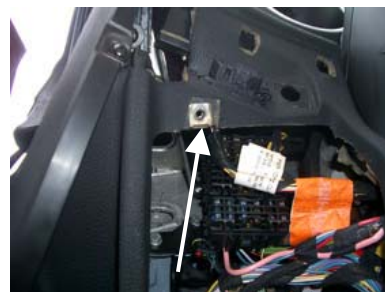
Figura 3

Grampo de metal com rosca
