## Berlina BMW E36

### **Avaria das luzes de matrícula, das luzes do porta-bagagens e avaria parcial do sistema de fecho central.**

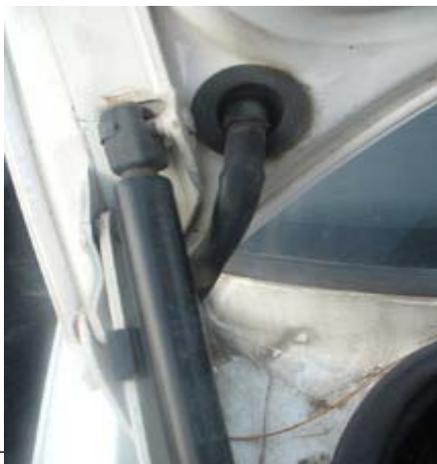
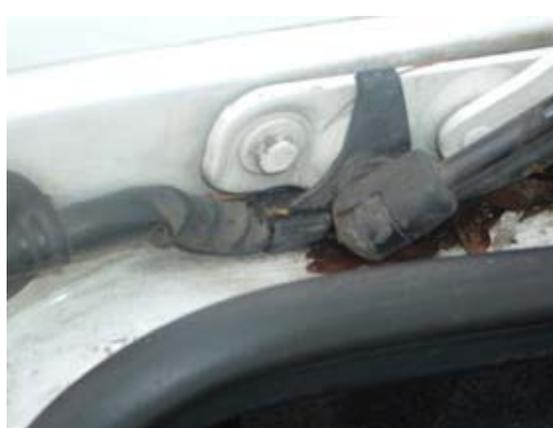
Se houver reclamações nestes veículos relativas ao não funcionamento das luzes de matrícula, das luzes do porta-bagagens e à avaria parcial do sistema de fecho central, uma causa possível poderá ser um cabo danificado na zona do amortecedor esquerdo da tampa do porta-bagagens (Figuras). Se a avaria for o cabo danificado, poderá ser resolvido, procedendo-se à montagem de uma cablagem nova ou à reparação do cabo danificado. No decorrer da produção o revestimento do cabo, de plástico duro, passou a ser substituído por um revestimento flexível. Os veículos afectados são geralmente veículos antigos com o revestimento de plástico duro.

Os cabos de reparação originais são fornecidos com o equipamento "Sistema de fecho central". Nos veículos sem sistema de fecho central os cabos não necessários devem ser isolados e novamente ligados. Nos veículos sem indicador de controlo, o condutor cinzento/preto/amarelo (luz de matrícula, lado direito) tem de ser ligado ao condutor cinzento/preto da cablagem do veículo.
