Fiat Idea 1.4L

Ano de construção de 2004 até 2006

Caixa de velocidades automática com defeito, dificuldade na selecção das velocidades

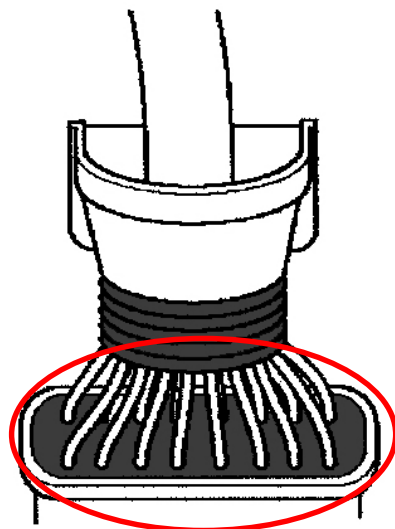
Fig. 1

Se surgir uma reclamação do tipo acima mencionado, a causa pode residir numa ficha múltipla com fugas. Devido à entrada de água na ficha múltipla do chicote de cabos da caixa de velocidades surge a avaria especificada. Neste caso proceder do seguinte modo:

- Remover a ficha múltipla do chicote de fios da caixa de velocidades.
- Puxar a luva de borracha para trás. Extrair as juntas de borracha dos contactos da ficha e controlar os contactos relativamente a corrosão e, se necessário, limpar (ver figura 1).
- Secar a ficha e os contactos.
- Encaixar as juntas de borracha dos contactos novamente na caixa da ficha.
- Fixar de novo a luva de borracha na caixa da ficha.
- Enrolar a extremidade mais fina da luva com fita isoladora.
- De seguida fixar a extremidade mais fina da luva com uma braçadeira de cabos (ver figura 2).
- Fixar de novo a ficha múltipla e controlar o sistema quanto ao funcionamento perfeito.
- Fixar a ficha múltipla com uma braçadeira de cabos de modo a evitar possíveis dificuldades de contacto
