Fiat **Punto 176** **Todos**

Ficha queimada/corroída no farolim traseiro **Avaria do farolim ou pica traseiro**

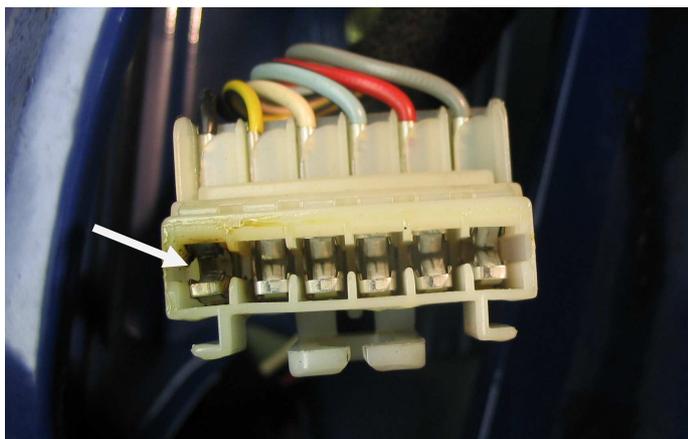
Se a respetiva lâmpada estiver em ordem deve-se verificar os contactos eléctricos e os contactos das fichas relativamente a sinais de corrosão ou de queimados.

Sinais de um contacto queimado (ver figura) são frequentemente causados por um mau contacto.

Para resolver o problema deve-se limpar os contactos e, se possível endireitá-los ou simplesmente substituir as fichas.
