Fiesta '96 com motor 1,8 Endura-DE, fabricado entre 08.95 e 10.96

Chiar das correias de transmissão do alternador / bateria descarregada

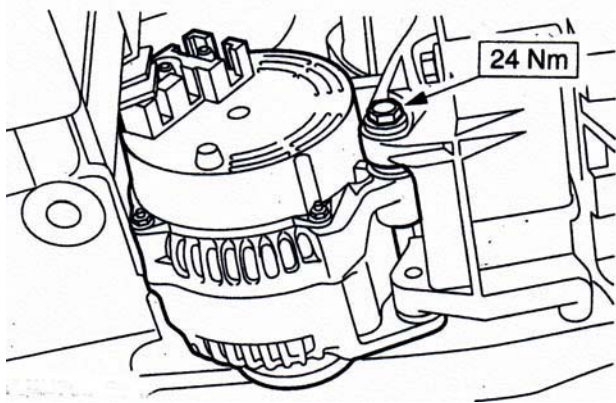
O parafuso de fixação inferior traseiro do alternador é colocado na parte inferior frontal e o parafuso novo modificado na parte inferior traseira.

A origem do problema reside num suporte do alternador partido que, é necessário substituir. Utilizar adicionalmente um novo parafuso de fixação com anilha chata integrada, para o alternador.

1. Desmontar o alternador
2. Desmontar o suporte do alternador (4 parafusos)
3. Montar o suporte novo, eliminar convenientemente o antigo
4. Montar o alternador utilizando o parafuso de fixação novo
