Mercedes

Tipo: Classe C (203)

Indicações incorrectas na folha de dados de segurança

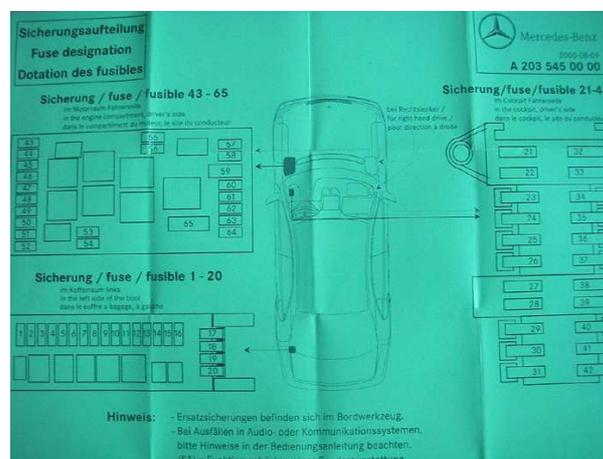
A folha de dados na caixa de fusíveis do lado do condutor nos veículos supracitados pode conter informações incorrectas. A folha de dados branca com o plano de ocupação dos fusíveis prescreve uma amperagem de 20 A para os fusíveis n° 3 e n° 16. No entanto, o correcto seria 7,5 A. Os fusíveis correctos (7,5 A) estão montados na caixa de fusíveis. Portanto, eles não devem ser substituídos. Deverá ter em conta esta informação principalmente aquando da localização de erros e da execução de serviços de reparação. Neste sentido, o plano de ocupação antigo deve ser alterado ou a folha de dados deve ser substituída. A folha de dados alterada, que pode ser obtida através do concessionário, é verde (ver a figura).
