Mercedes-Benz, classe A (W168)

Avaria temporária do sistema eléctrico

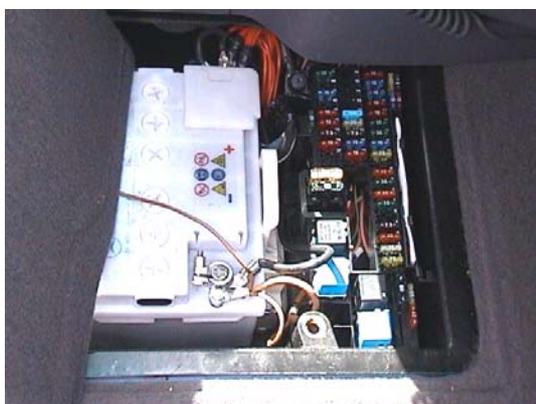
Figura 1
Caixa de fusíveis

- Abrir a caixa de fusíveis localizada do lado do passageiro junto aos pés (Figura 1).
- Retirar o fusível nº.30 (7,5A; figura 2).
- Verificar se o fusível não apresenta qualquer corrosão nas superfícies de contacto.
- Colocar um novo fusível na ranhura 30. Ao colocar o fusível, verificar se o porta-fusível oferece a devida resistência.
- Voltar a retirar o fusível. Nas superfícies de contacto devem ser visíveis vestígios de fricção do porta-fusível.
- Voltar a colocar o fusível e testar o funcionamento de todos os sistemas.

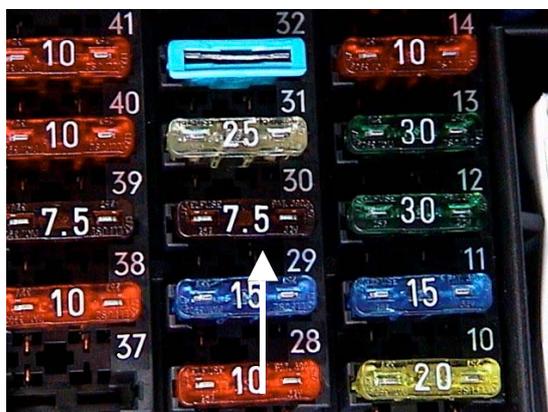
Figura 2
Fusível 30
