Mercedes Benz Classe C (W203) Todos os modelos Com motor 111 e 112

Ruídos do tipo tiquetaque no habitáculo.

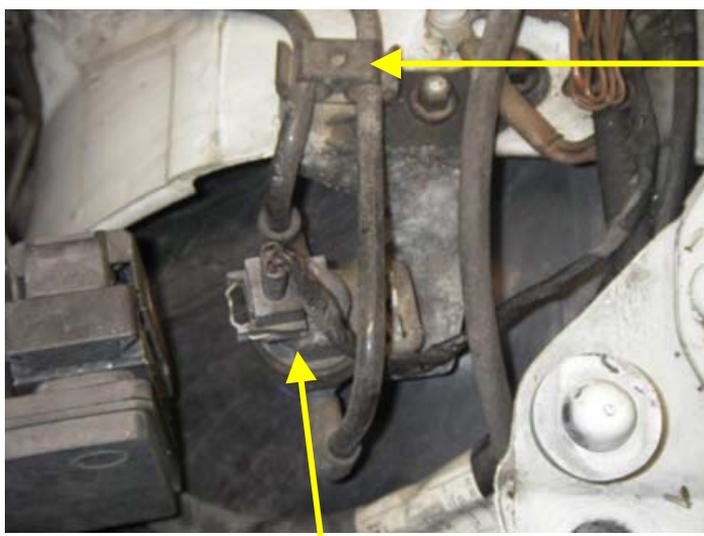
Se, relativamente a estes veículos, for reclamada a existência de ruídos do tipo tiquetaque no habitáculo, a origem do problema poderá residir na válvula de impulsos do sistema de retenção de vapores de combustível. Devido ao suporte da válvula, no qual se encontram fixas as tubagens, os ruídos são transferidos para a carroçaria. Para eliminar a falha, é necessário substituir os cliques de fixação das tubagens.

Clipes de fixação

Válvula do depósito

Os cliques de substituição necessários podem ser adquiridos através da oficina autorizada local.

Nos veículos cujo ano de construção é posterior a Julho de 2001, estes cliques alterados já se encontram montados de fábrica.
