Opel Sintra fabricado a partir de 1999 Iluminação interior não desliga

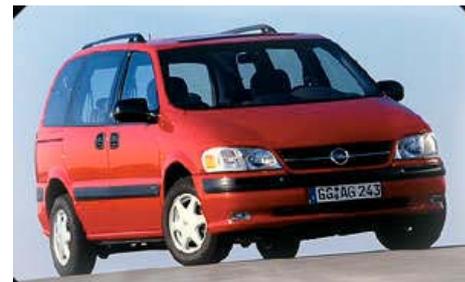
A iluminação interior da viatura não se desliga automaticamente após serem fechadas as portas e só se desliga manualmente

- O interruptor regulador da intensidade de luz (dimmer) da iluminação do tablier foi rodado para além da posição máxima de batente.
- Comutador de contacto das portas, nas portas de correr (sem ligação eléctrica).
- Chicote de fios entalado por debaixo do assento do passageiro da frente.

Verificar o funcionamento do interruptor dimmer (regulador de intensidade de luz) e, se necessário, substituí-lo. Desmontar o interruptor de contacto de ambas as portas e abri-lo (pressionando para trás ambos os clips). Limpar as gorduras e sujidade existentes nos contactos e, se necessário, dobrá-los levemente a fim de obter um melhor contacto. Verificar se a ligação eléctrica apresenta corrosão.

Caso o chicote de cabos se encontre danificado, este deve ser convenientemente reparado.
