## Peugeot 806 Todos os modelos motor Diesel HDI

### O motor apresenta falta de potência ou não arranca.

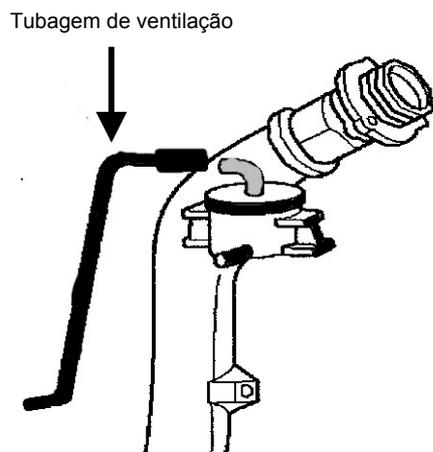
Figura 1

Se, relativamente a estes veículos, for reclamada falta de potência do motor ou que o mesmo não arranca, uma possível causa poderá ser a presença de vácuo no depósito de combustível. Em consequência, não é fornecido combustível suficiente ao motor. Para eliminar a falha é necessário proceder à montagem de uma nova tubagem de ventilação (figura 1) para o depósito de combustível. A tubagem de ventilação pode ser adquirida através da rede de comercialização Peugeot.
