## **Saab 9-3 Cabrio** **Ano de construção 1998-2001**

### **Capota eléctrica pára durante o abrir / fechar.**

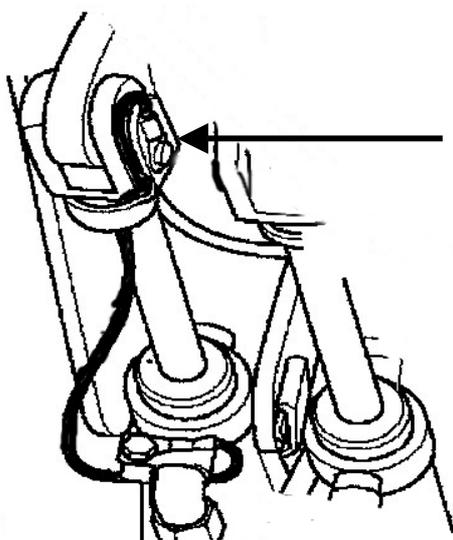
Se, nestes veículos, for relatado que a capota eléctrica durante o abrir / fechar pára, uma possível causa é uma má ligação de massa. Neste caso são afectadas as ligações de massa nos cilindros hidráulicos. Na memória de avarias são registados os códigos de avaria B2015 e B2016.

Cabo de massa

Para eliminar a avaria é necessário controlar a ligação de massa no cilindro hidráulico direito e esquerdo e proceder eventualmente à reparação da mesma. Para a reparação dos cabos de massa, a Saab disponibiliza um kit de reparação. Para aceder aos cilindros hidráulicos é necessário levantar a parte traseira da capota. Após a reparação das ligações de massa deve-se apagar a memória de avarias.
