## Toyota Avensis (T22)

### Avaria do motor de arranque/ignição

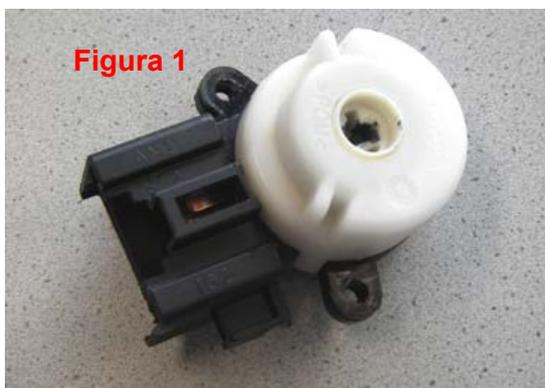
Figura 1

Nos veículos acima referidos pode acontecer que, ao rodar a chave, a ignição não funcione ou que o motor de arranque não seja excitado. Frequentemente, após inúmeras tentativas, é possível colocar o motor em funcionamento com a chave de ignição. Na maioria dos casos, a causa desta avaria é uma peça de contacto com defeito (Figura 1) na fechadura de ignição. Para substituir a peça de contacto proceda do seguinte modo:

- Desmontar o revestimento no vão dos pés do condutor
- Remover o revestimento inferior do volante. Para isso desaparafusar os três parafusos de fixação. Para aceder a dois dos três parafusos é necessário rodar o volante em 90° para a direita e esquerda a partir da posição central
- Remover os contactos de ficha da cablagem na peça de contacto
- Remover os dois parafusos de fixação (Figura 2) para desmontar a peça de contacto
- Montar a peça de contacto e os revestimentos na ordem inversa
- Efectuar o teste de funcionamento
