VW Golf 4 TDI

Falha do velocímetro devido a cablagem com defeito

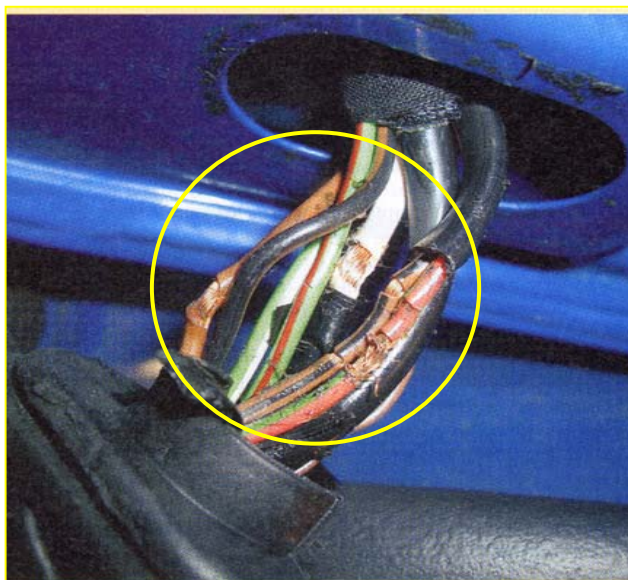
Neste caso concreto, o fusível do transdutor de velocidade queimava sempre passado algum tempo. Após uma outra verificação foi detectado, que o fusível das luzes de marcha atrás também estava avariado e que a causa não estava no interruptor de marcha atrás. De seguida, a passagem da cablagem na porta traseira foi verificada e foi detectado, que o isolamento de vários cabos estava danificado (figura), o que causou um curto-circuito. Após a reparação da cablagem, não voltaram a surgir problemas.
