Audi, A3, A4, A6, A8

A lâmpada do airbag acende-se

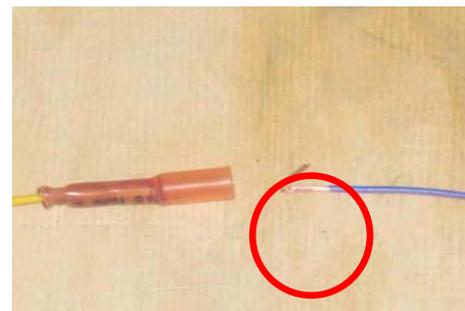
Se surgir uma reclamação do tipo acima mencionado, a causa pode residir na falha de uma ficha entre a cablagem do habitáculo e o módulo do airbag.

- Desligar os bornes da bateria
- Desligar as fichas de todos os cabos
- Isolar o cabo de 0,35 mm² aprox. 12-14 mm e o cabo de 0,5 mm² aprox. 6-7 mm. Rebater as extremidades do cabo de 0,35 mm² até dobrar para a metade (ver Fig.)
- Introduzir as extremidades do cabo no conector à pressão e pressionar dos dois lados com um alicate apropriado. Durante esta operação, não pressionar o isolamento das extremidades do cabo!
- Antes da retracção, efectuar um ensaio de tracção de modo a controlar o assentamento fixo do cabo
- Em seguida, com a ajuda de um ventilador de ar quente, retraindo o conector com pressão até o adesivo sair pelas extremidades.
- Ligar a bateria e apagar a memória de avarias

Neste caso, substituir a ficha por um conector à pressão com fundente.
