Boletim Informativo

Citroen C4 1,6 L HDI Código do motor 9HX, 9HY, 9HZ

Problemas de arranque a baixas temperaturas

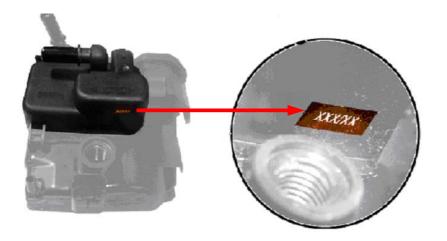
- Controlar o número gravado no sistema de préaquecimento (ver Fig.).
- Se o número for do período de produção de 303/04 até 331/04 é necessário substituir o sistema de pré-

aquecimento (303 = dia de fabrico, 04 = ano)

- Em seguida, substituir o fusível com defeito. Este fusível 30A encontra-se no posto dos conectores F10 na caixa de fusíveis / compartimento do motor.
- Apagar a memória de avarias e controlar o funcionamento do sistema.
