Citroen **C5, 2,2D HDI** **Código do motor DW12B** **Ano de fabrico de 01.04.2006 até** **20/06/2006**

Funcionamento irregular do motor

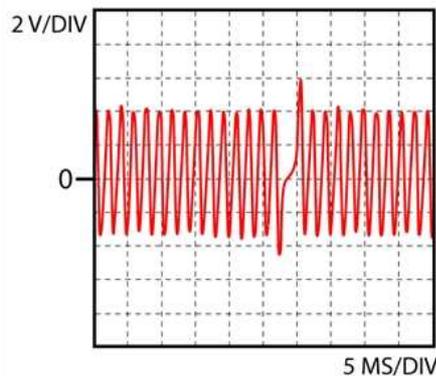
Fig. 1

Neste caso é necessário verificar o sensor da cambota. Com um aparelho de diagnóstico é, por norma, verificar o sinal do sensor no menu "Valores de medição/ Parâmetros". O sinal pode ser igualmente verificado com um osciloscópio, ver fig. 1. A figura ilustra um sinal bom.

Se o cliente reclamar o erro supracitado, a causa para o erro pode ser o sensor da cambota. O erro ocorre devido a pinos com defeito do conector de dois polos. Além disso, podem ainda ser reclamadas falhas de aceleração e o estrangulamento do motor. Neste contexto podem estar registados os seguintes códigos de avaria:

- P 0335 – Sensor da posição da cambota, circuito A
Falha de funcionamento.
- P 0336 – Sensor da posição da cambota, circuito A
Erro de área e de funcionamento
- P0606 – Aparelho de comando do sistema de
transmissão, erro do processador
