Daewoo Lanos modelos até 2001

Avaria na parte electrónica do motor

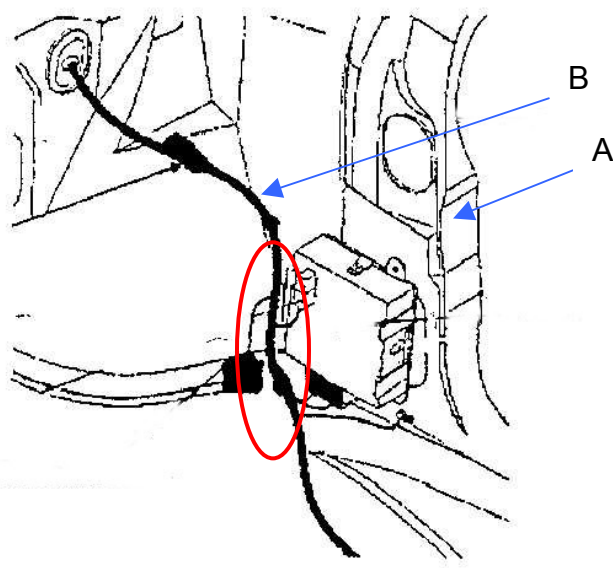
Nos modelos acima mencionados podem surgir avarias diversas na parte electrónica do motor. Antes da substituição de componentes com defeito aparente, estes deverão ser controlados minuciosamente. É preciso prestar especial atenção ao conjunto de cabos do motor (figura, pos. B), próximo do pilar A direito (figura, pos. A). No zona assinalada na figura, pode haver interrupções na cablagem.
