Jaguar

XJ6 e XK8

Motor vai abaixo /

Comando da válvula de borboleta

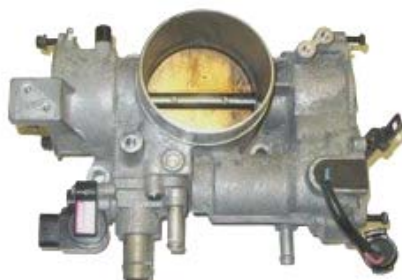
No caso de nos veículos acima mencionados, o motor ir abaixo durante a viagem e após novo arranque voltar a funcionar perfeitamente, a causa pode ser o facto de o corpo da válvula de borboleta estar carbonizado. Em determinadas condições de funcionamento, a válvula de borboleta é fechada por breves instantes pelo motor e de seguida, volta a ser ligeiramente aberta. No caso de o corpo da válvula de borboleta já estar carbonizado, a movimentação da válvula de borboleta pode tornar-se mais difícil sob determinadas condições. Se esta situação surgir juntamente com uma baixa pressão demasiado elevada (p. ex. devido a um estreitamento do perfil transversal da ventilação do motor), é possível que o servomotor não consiga abrir a válvula borboleta. Como consequência, o motor vai abaixo. Após um novo arranque, o motor volta a funcionar em perfeitas condições. Sob determinadas condições, existe a possibilidade de limpar o corpo da válvula de borboleta com produtos adequados. O fabricante do veículo pode ajudar, através de uma alteração da programação do comando do motor.

Corpo da válvula de borboleta
