## **Mercedes-Benz Classe C (W203) Todos os modelos**

### **Humidade na caixa de fusíveis e módulo no compartimento do motor.**

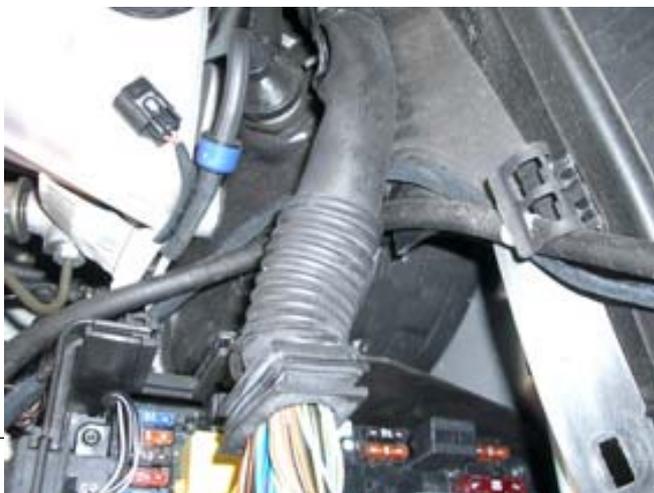
Se, nestes veículos, surgirem reclamações de que entrou humidade na caixa de fusíveis e módulo no compartimento do motor, uma causa provável, poderá ser, uma fuga nas passagens dos cabos. Esta avaria manifesta-se em parte, por a iluminação exterior do veículo ou da luz dos travões que acender autonomamente. Para eliminar esta avaria, proceda do seguinte modo:

- Desmonte a tampa da caixa de fusíveis e módulo.
- Extraia as cablagens das guias da caixa de fusíveis e módulo (figura).
- Remova a humidade existente e seque todas as fichas, cabos, fusíveis e relés.
- Isole ainda a passagem dos cabos (extremidades dos cabos) com fita isoladora. Inicie a vedação com a fita isoladora a partir da extremidade dos cabos e cole-a na cablagem até obter uma vedação adequada.
- Volte a colocar as cablagens nas guias. Preste atenção se estão bem montadas.
- Volte a montar a tampa.
