## OPEL

### Corsa C

### Problema no exame dos gases de combustão pelo sistema de diagnóstico a bordo (OBD)

# Informação rápida

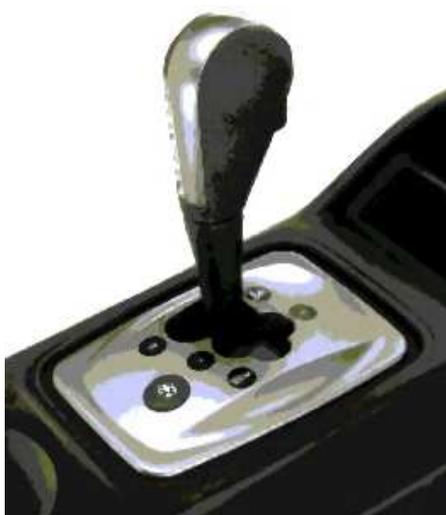
Alavanca das mudanças accionamento MTA Caixa de fusíveis do compartimento do motor

entre o equipamento de exame dos gases de combustão e o dispositivo de comando durante a execução de exames dos gases de combustão pelo OBD. Nesses casos, remover o fusível (S6) do accionamento MTA antes de iniciar tais exames. Em seguida, prosseguir com o exame até ao passo "ligação do motor". Antes de ligar o motor, colocar novamente o fusível. Após aguardar 20 segundos, pode-se continuar o exame dos gases de combustão com o OBD.
