## **Opel Zafira A Ano de fabrico: 2002 até 2005**

**Interferências no painel de instrumentos.**

**Iluminação aleatória das luzes de aviso e de controlo no painel de instrumentos.**

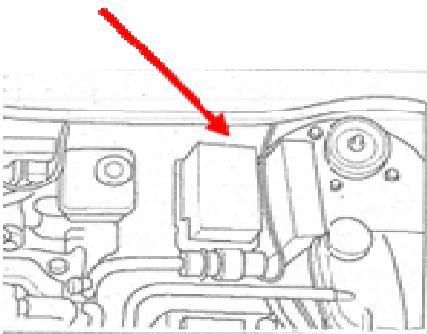
Se nestes veículos for reclamado o defeito supracitado, uma possível causa é a infiltração de água no ponto de barramento das fichas das cablagens, junto da parede corta-fogo (ver figura).

Neste caso deve desconectar-se primeiro a bateria e de seguida:

- Controlar visualmente os pinos das fichas das fichas múltiplas da cablagem.
- Limpar os pinos da ficha com spray adequado e eventualmente substituir.
- Verificar a ligação correta do conector fêmea e macho.
- Voltar a conectar a ficha múltipla da cablagem.
