Renault Megane e Scenic Todas as viaturas com sistema ESP

A luz avisadora do sistema de regulação electrónica (ESP) acende

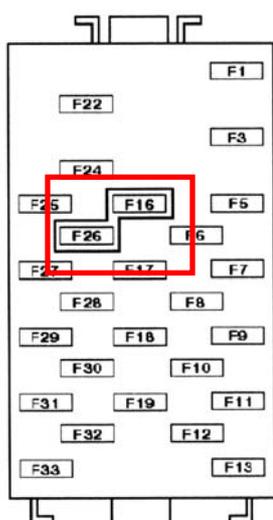
Fig. 1

Se surgir uma reclamação do tipo acima mencionado, a origem poderá ser uma tensão demasiado baixa da bateria durante o arranque do motor. Além disso está memorizado o código de falha „sensor do ângulo de guiamento". Neste caso, proceda do seguinte modo.

- Desmonte a caixa de fusíveis do painel de instrumentos inferior.
- Remova os fusíveis F16 e F26 do porta-fusíveis.
- Com o auxílio de um ligador de derivação, ligue os dois encaixes entre si (ver fig. 1).
- Encaixe os fusíveis no ligador de derivação.
- Volte a montar a caixa de fusíveis.
- Apague a memória de avarias.
