VW Passat

Tipo: 3B2 | 3B5

Ano de construção: até 03/1998

A luz de controlo da temperatura do líquido de refrigeração pisca

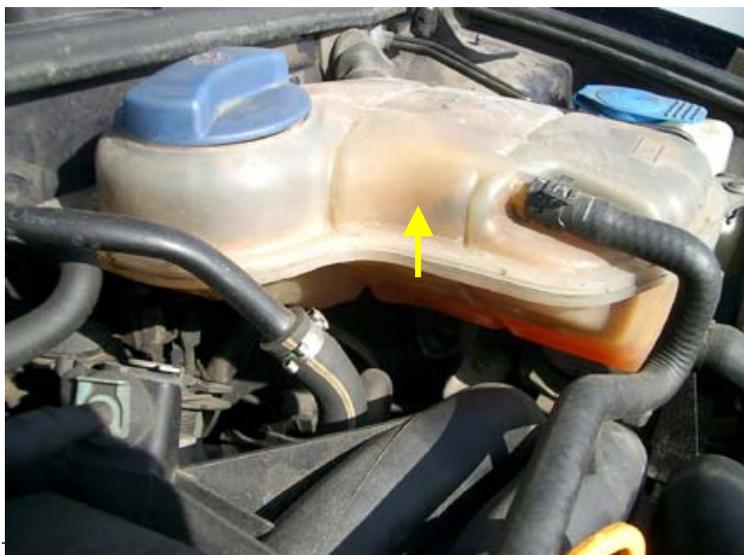
Sujidade nos pinos do sensor do nível do líquido de refrigeração pode provocar, nas viaturas acima referidas, que a luz de controlo para a temperatura do líquido de refrigeração acenda, apesar de existir suficiente líquido de refrigeração no reservatório de compensação. Devido à sujidade nos pinos do sensor são efectuadas medições erradas.

O sensor encontra-se por baixo do reservatório de compensação (figura) e não pode ser substituído isoladamente. Através de uma limpeza do reservatório pode-se tentar eliminar a sujidade sobre os pinos do sensor. Caso contrário substituir o reservatório de compensação. A partir de 03/1998 os reservatórios de compensação são munidos de fábrica com um sensor modificado.
