Citroen **Xsara Picasso** **Todos os modelos de 2005 - 2011**

Comutador dos piscas não recolhe automaticamente.

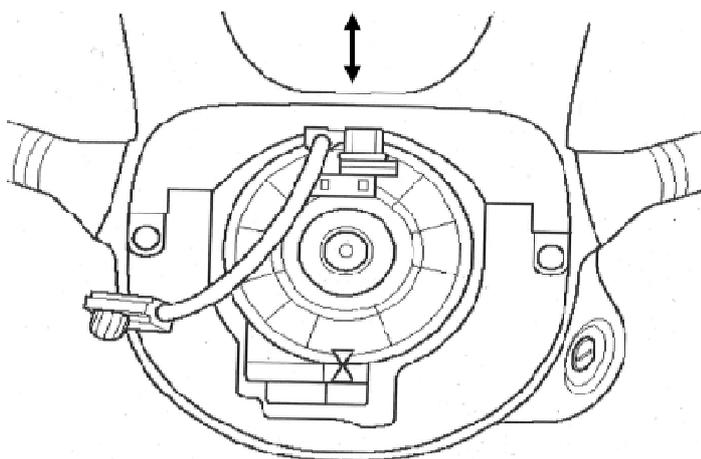
Se nestes veículos for reclamado que o comutador dos piscas (sistema de reposição automática da alavanca dos piscas) não recolhe automaticamente, uma possível causa pode ser uma mola em espiral mal montada/posicionada no volante. Para resolver o problema deve-se verificar se a conexão elétrica da mola em espiral está posicionada no volante na posição "12 horas" (ver figura). Se este não for o caso deve-se ajustar a mola em espiral na posição correta. Aviso: a montagem do airbag do condutor só deve ser realizada por técnicos especializados e qualificados.
