## **Ford Focus ano de construção até 12/07/1999**

### **Formação de condensação no farol**

#### **Faróis embaciados devido a fissuras no vidro de remate.**

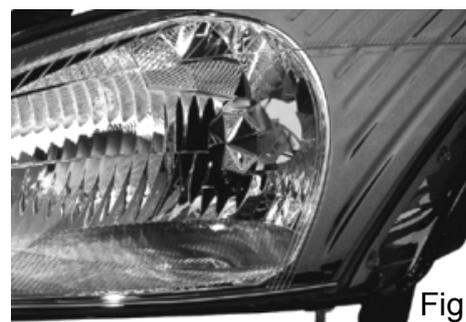
Fig.1

Pode acontecer que os novos faróis ainda tenham uma guia no vidro de remate (Fig.1).
