Ford Mondeo ano de construção 2001

Falha ou iluminação permanente das luzes do travão

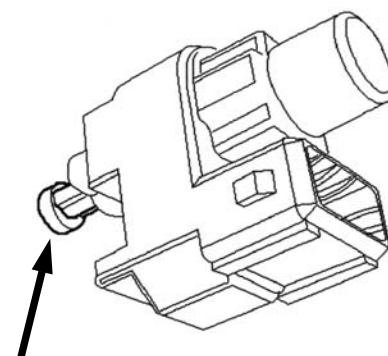
Fig. 1

Se surgirem queixas relativamente às falhas acima referidas, a causa possível pode residir num interruptor da luz do travão com defeito. Devido a uma montagem ou desmontagem defeituosa do interruptor da luz do travão, podem ser provocadas danificações no corpo do interruptor. Este pode provocar a falha acima referida.

Luz do travão é iluminada permanentemente = ajustar a posição zero do pino de contacto até ao batente no pedal do travão (ver figura 1):

- Accionar o pedal do travão com a mão.
- Extrair o pino de contacto completamente da ranhura.
- Soltar o pedal do travão.

Controlar o funcionamento das luzes do travão através do accionamento repetido do pedal do travão.

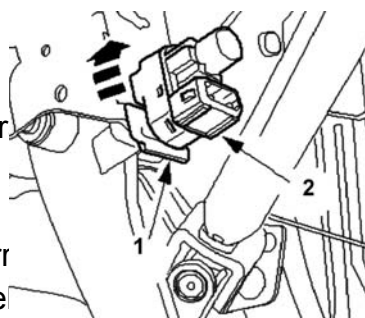
Substituir o interruptor da luz do travão:

- Desbloquear a ficha do interruptor da luz do travão e removê-la.
- Remover o clipe de retenção **1** e rodar o interruptor da luz do travão **2** no sentido dos ponteiros do relógio.
- Colocar de novo o clipe de retenção.

Montar o novo interruptor e ajustar a posição zero do pino de contacto até ao batente no pedal do travão:

- Accionar o pedal do travão com a mão.

- Rodar o interruptor da luz do travão no sentido oposto ao dos ponteiros do relógio.
- Soltar o travão.
- Inserir de novo a ficha do interruptor.
