Boletim Informativo

Opel Astra J Sports Tourer

Substituição das lâmpadas dos faróis

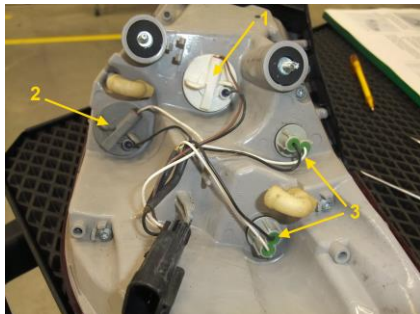
Vista geral: funções das lâmpadas

1: luz do travão; 2: luz indicadora de mudança de direção; 3: luz de presença traseira
